1 Prüfgegenstand

Die Picobells GmbH hat den Nachweis der Tragfähigkeit für eine A15 Abdeckung aus Gusseisen nach 124-1:2015-09 beauftragt. Es werden ausschließlich die Prüfungen der Tragfähigkeit nach DIN EN 124-1:2015-09 Abs. 8.2 (Anhang A – bleibende Verformung) und Abs. 8.3 (Anhang B - Tragfähigkeit) ausgeführt. Bilder 1 und 2 zeigen den Prüfkörper. Bilder 3 und 4 zeigen den Prüfaufbau mit 10 und 15 kN Kraft. Das Auflager bildet ein Stück Dom vom Picobells-Behälter.

Ende Prüfbericht Nr. B 44.19.036.01

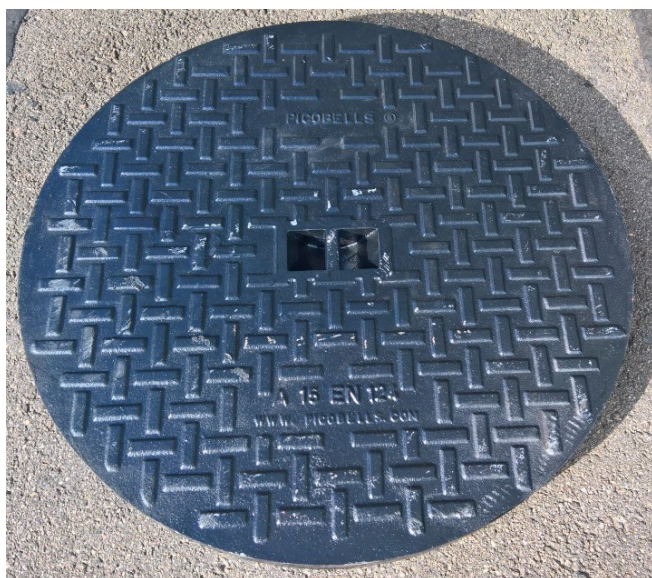
Bild 1: Gussdeckel „Picobells A15 EN 124“

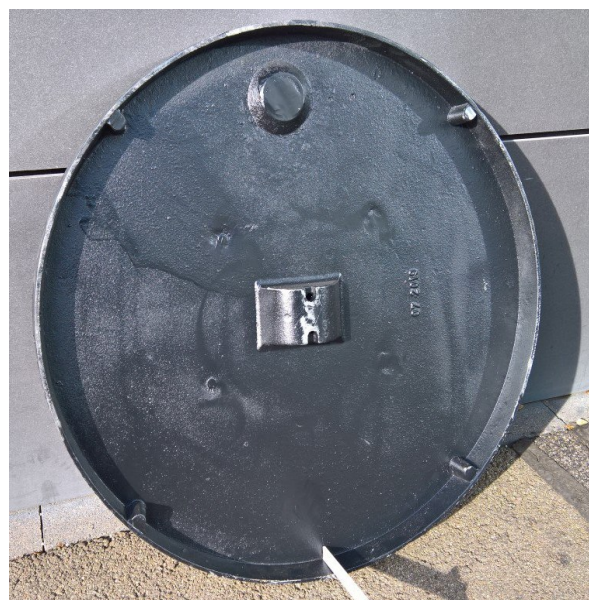
Bild 2: Unteransicht mit Randaufkantung

Kennwert / Eigenschaft	Feststellung
Lichte Weite Rahmen	605 mm
Durchmesser Abdeckung	642 mm
Höhe Deckelrandaufkantung	43 mm
Bezugslänge Verformungsmessung	630 mm
Werkstoffkennzeichnung	nicht vorhanden
Produktionskennzeichnung	nicht vorhanden
Sicherung der Abdeckung gegen den Rahmen	nicht vorhanden
